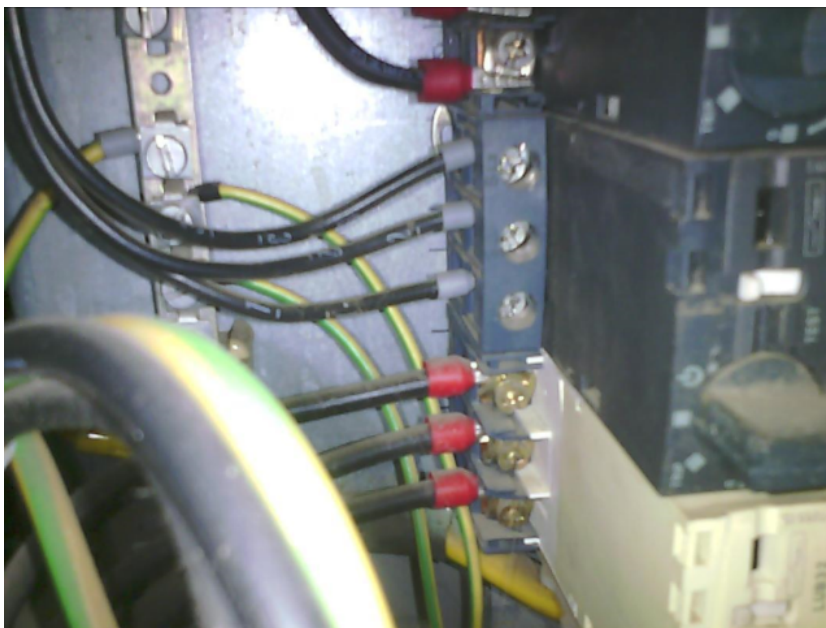
Nr. 2: Waschanlage 1

| Bx1 | Max | 81,9 ° C |
| Sp1 | | 46,5 ° C |
| Bx1.Max - Sp1 | | 35,5 ° C |

**An den grün eingefärbten Bereichen sind Temperaturen größer der maximal zulässigen Betriebstemperatur für PVC-isolierte Leiter (70°C) vorhanden!**

| Betriebsmitteltyp | Klemmstelle |
| Fehlertyp | Temperaturdifferenz |
| Fehlerklasse | 2 (30K<dt<50K): Fehler zeitnah beheben |

| Handlungsempfehlung | Anschluss auf festen Sitz und gute Kontaktierung prüfen |

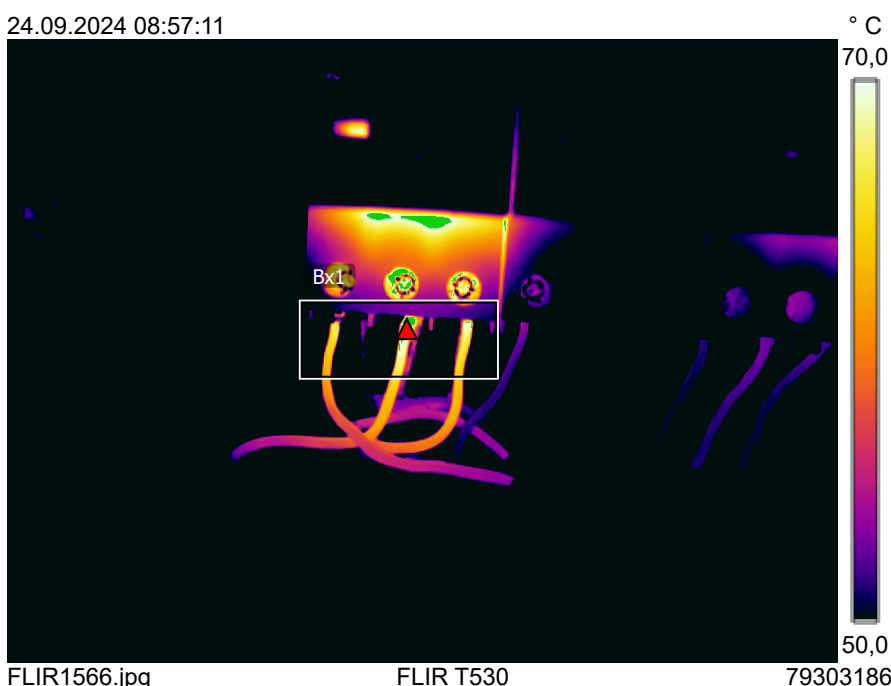
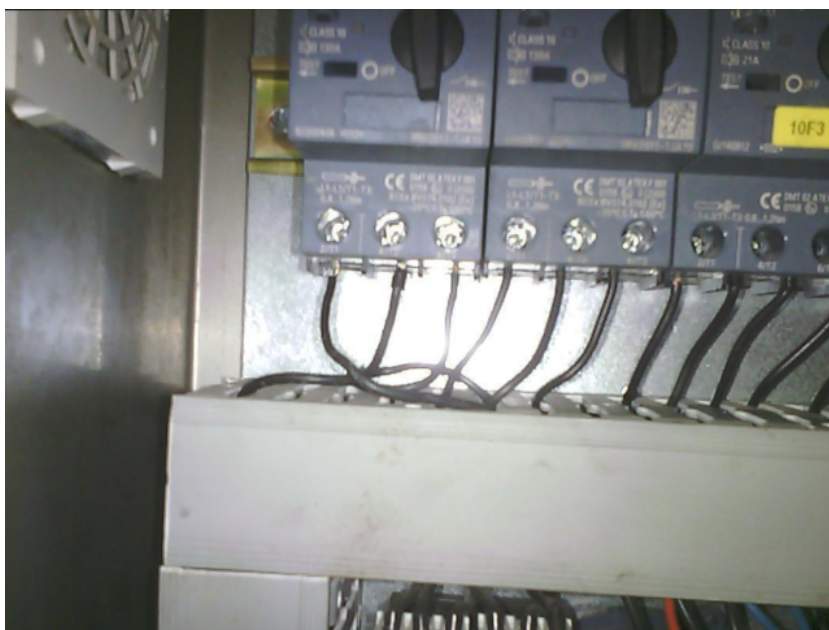
Nr. 3: Waschanlage 1 Filter DRFFU

| Bx1 | Max | 74,4 ° C |

**An den grün eingefärbten Bereichen sind Temperaturen größer der maximal zulässigen Betriebstemperatur für PVC-isolierte Leiter (70°C) vorhanden!**

| Betriebsmitteltyp | Klemmstelle |
| Betriebsstrom [A] | 10 A |
| Fehlertyp | absolute Übertemperatur |
| Fehlerklasse | 1 (T<65°C): Bei nächster Gelegenheit untersuchen |

| Handlungsempfehlung | Anschluss auf festen Sitz und gute Kontaktierung prüfen, ggf. Leiterquerschnitt erhöhen |

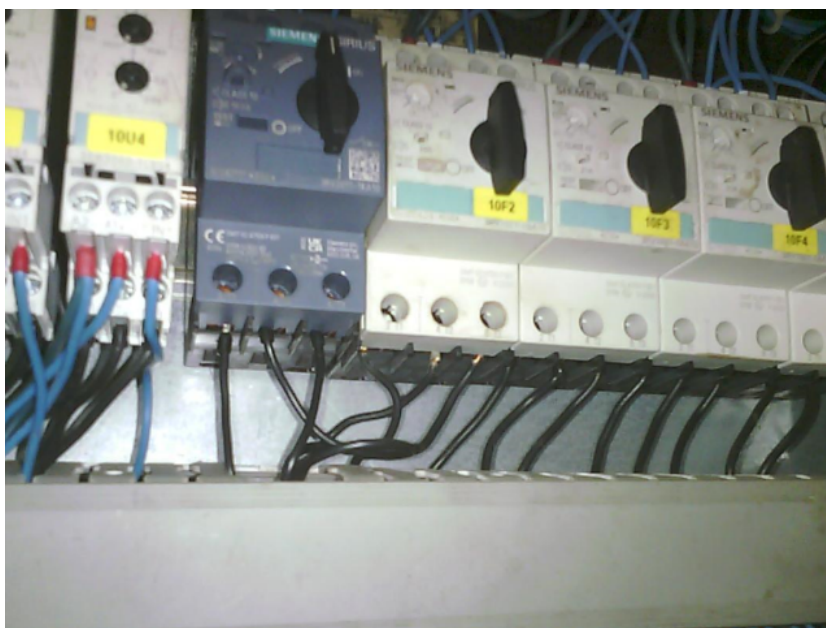
Nr. 4: Waschanlage 2 Filter DRFFU

| Bx1 | Max | 82,3 ° C |
| Bx2 | Max | 81,7 ° C |

**An den grün eingefärbten Bereichen sind Temperaturen größer der maximal zulässigen Betriebstemperatur für PVC-isolierte Leiter (70°C) vorhanden!**

| Betriebsmitteltyp | Leitung |
| Fehlertyp | absolute Übertemperatur |
| Fehlerklasse | 2 (65°C<T<120°C): Fehler zeitnah beheben |

| Handlungsempfehlung | Anschluss auf festen Sitz und gute Kontaktierung prüfen, ggf. Leiterquerschnitt vergrößern |

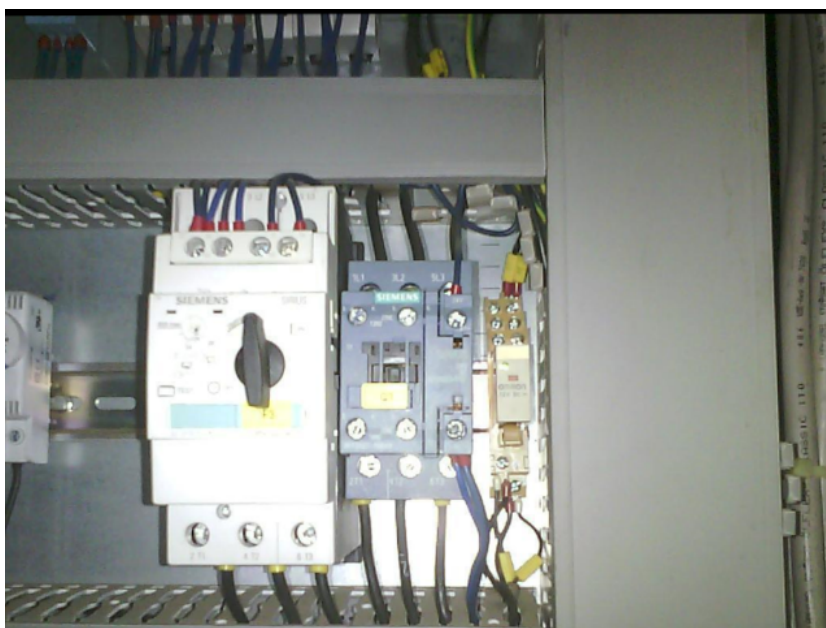
Nr. 6: Waschanlage 2 HD Pumpen

| Sp4 | 83,7 ° C |
| Sp5 | 83,0 ° C |

**An den grün eingefärbten Bereichen sind Temperaturen größer der maximal zulässigen Betriebstemperatur für PVC-isolierte Leiter (70°C) vorhanden!**

| Betriebsmitteltyp | Leitung |
| Fehlertyp | absolute Übertemperatur |
| Fehlerklasse | 2 (65°C<T<120°C): Fehler zeitnah beheben |

| Handlungsempfehlung | für eine ausreichende Wärmeabfuhr sorgen, ggf. Leiterquerschnitt vergrößern |

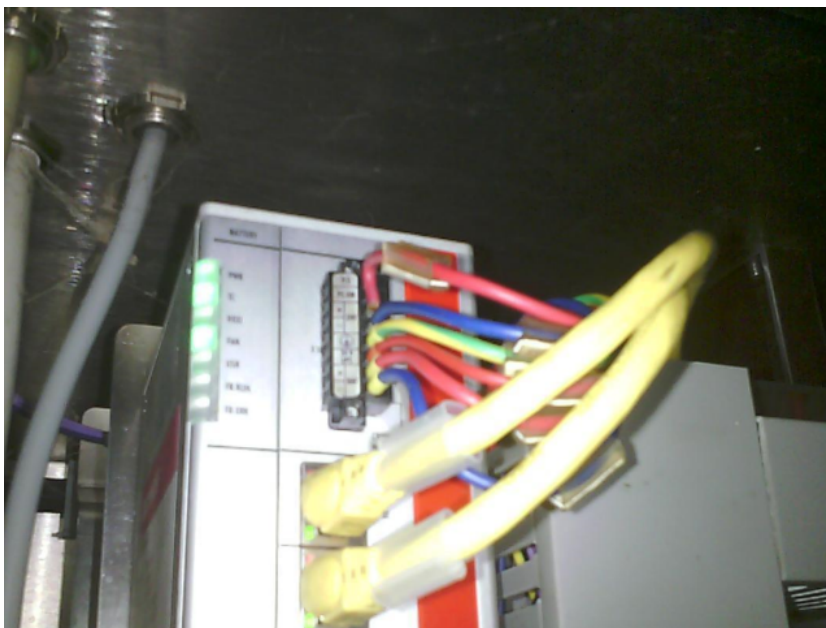
Nr. 7: Waschanlage 1 Boxcloser .23

| Bx1 | Max | 96,8 ° C |

**An den grün eingefärbten Bereichen sind Temperaturen größer der maximal zulässigen Betriebstemperatur für PVC-isolierte Leiter (70°C) vorhanden!**

| Betriebsmitteltyp | Klemmstelle |
| Fehlertyp | absolute Übertemperatur |
| Fehlerklasse | 2 (65°C<T<120°C): Fehler zeitnah beheben |

| Handlungsempfehlung | Anschluss und Stecker auf festen Sitz und gute Kontaktierung prüfen |
